Vorhabenbezogener Bebauungsplan Nr. 21
in der Stadt Leer

Historische Recherche und
Orientierende Altlasterkundung

Bad Zwischenahn, 15.02.2023

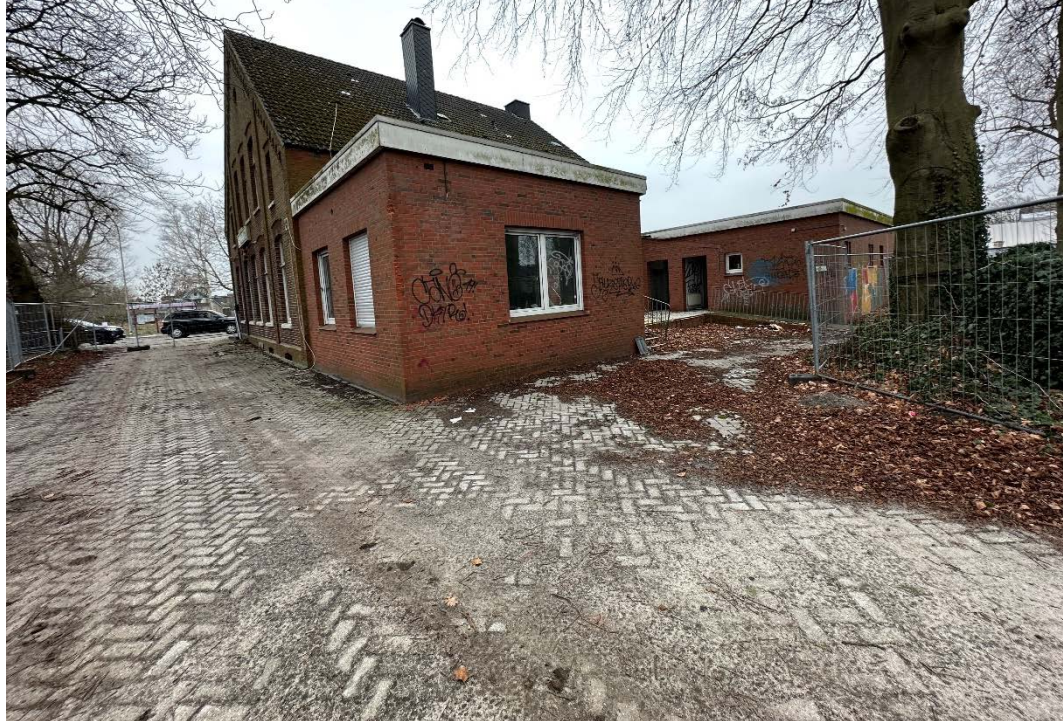
Abbildung 4: Gebäude der ehemaligen Gastwirtschaft

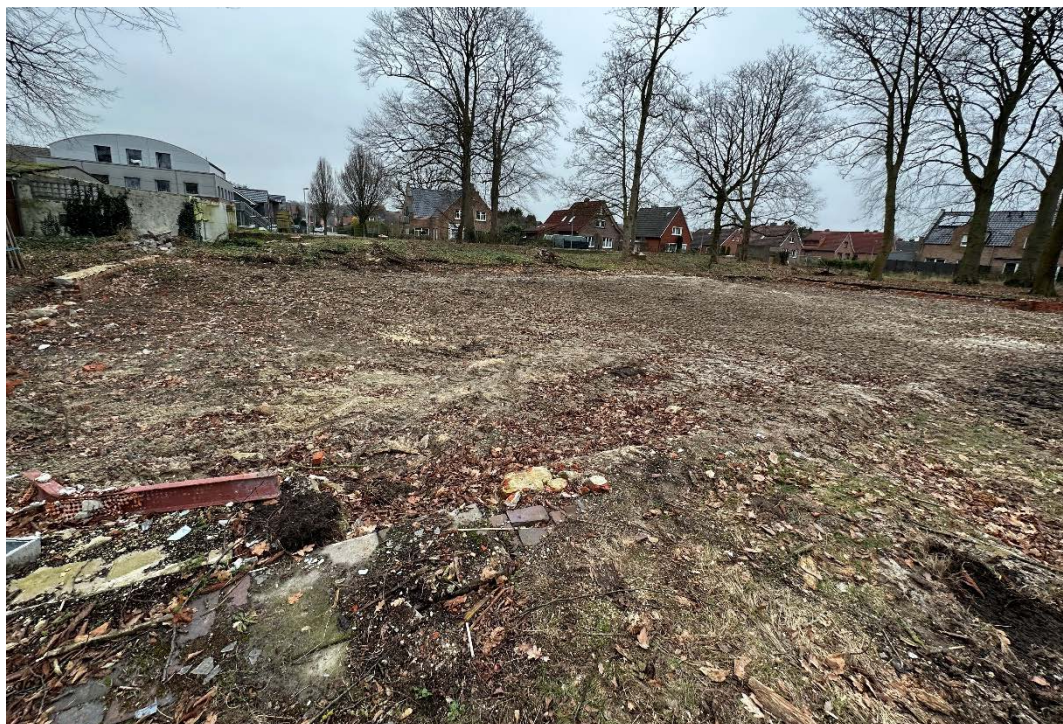
Während der Geländearbeiten im Januar 2023 waren auf dem Grundstück noch das ehemalige Gasthaus einschließlich zweier Anbauten, ein davon südlich zur Heisfelder Straße hin gelegenes Kleingebäude (vermutlich ehemaliges Stallgebäude, sowie das Gebäude des Schießstandes einschlich des Schießkanals vorhanden. Weitere Gebäude (Wohnhaus 214A, Saalgebäude) waren bereits abgerissen und die

ehemaligen Aufstandsflächen bis auf umlaufende Fundamente und den Füllsand geräumt. Wege und weitere Bereiche sind noch mit einem Betonsteinpflaster belegt.

Abbildung 5: Fläche des abgerissenen Saalgebäudes (Fundamente noch vorhanden), Füllsand im Bereich der ehemaligen Bodenplatte

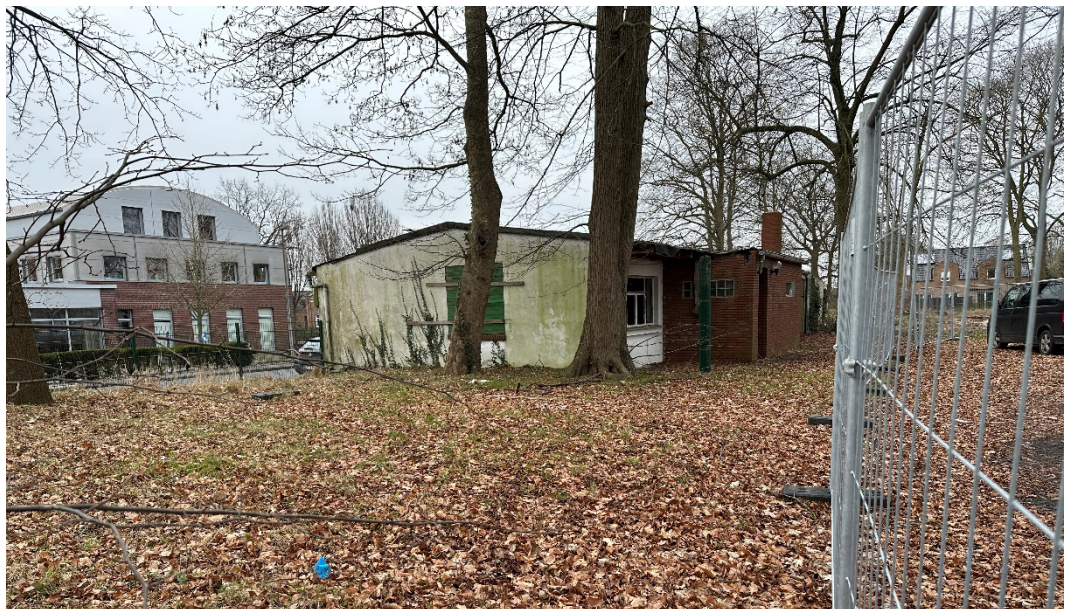
Ein konkreter Altlastverdacht ergibt sich aus dem Betrieb des Schießstandes. Es handelt sich dabei um ein kleineres an der nördlichen Grundstücksgrenze zum Moorweg gelegenes Gebäude mit einem sich anschließendem aus Beton hergestellten Schießkanal (parallel zum Moorweg nach Ost verlaufend). Der Schießkanal hat eine Länge von 50 m mit dem Kugelfang an der östlichen Stirnseite. Das Betonbauwerk ist seitlich und an der Oberfläche mit humosem Oberbodenmaterial angefüllt bzw. abgedeckt. Der dadurch gebildete Erdwall ist mit Gehölzen bewachsen.

Der Schießkanal ist aktuell nicht begehbar (dicht verschlossen zur Verhinderung einer Fledermausansiedlung). Auch vom Gebäude des Schießstandes aus ist der Zugang derzeit nicht möglich, da dieser tiefliegende Gebäudeteil mit Wasser vollgelaufen ist.

Das Gebäude des Schießstandes ist in einem sehr baufälligen Zustand. Die Oberfläche des aus Beton hergestellten Schießkanals liegt in Teilbereichen frei.

Abbildung 7: Gebäude des Schießstands

- Die Erdarbeiten sowie der Rückbau des Schießkanals sind durch einen Bodensachverständigen zu begleiten, um einerseits den fachgerechten Umgang mit den anfallenden kontaminierten Materialien sicherzustellen und andererseits die zu entsorgenden Massen separat von den nicht kontaminierten Massen zu halten, um so den Entsorgungs- und Kostenaufwand auf das notwendige Maß zu beschränken.

- Im Zuge des Rückbaus des Schießkanals ist nach dessen Öffnung die Kontaminationssituation zu untersuchen und ein geeignetes Verfahren zur Dekontamination festzulegen. Auch hier ist kontaminiertes Material von nicht kontaminiertem getrennt zu halten. Über eine Deklarationsanalytik erfolgt die Zuordnung zu einer geeigneten Verwertung bzw. Beseitigung.

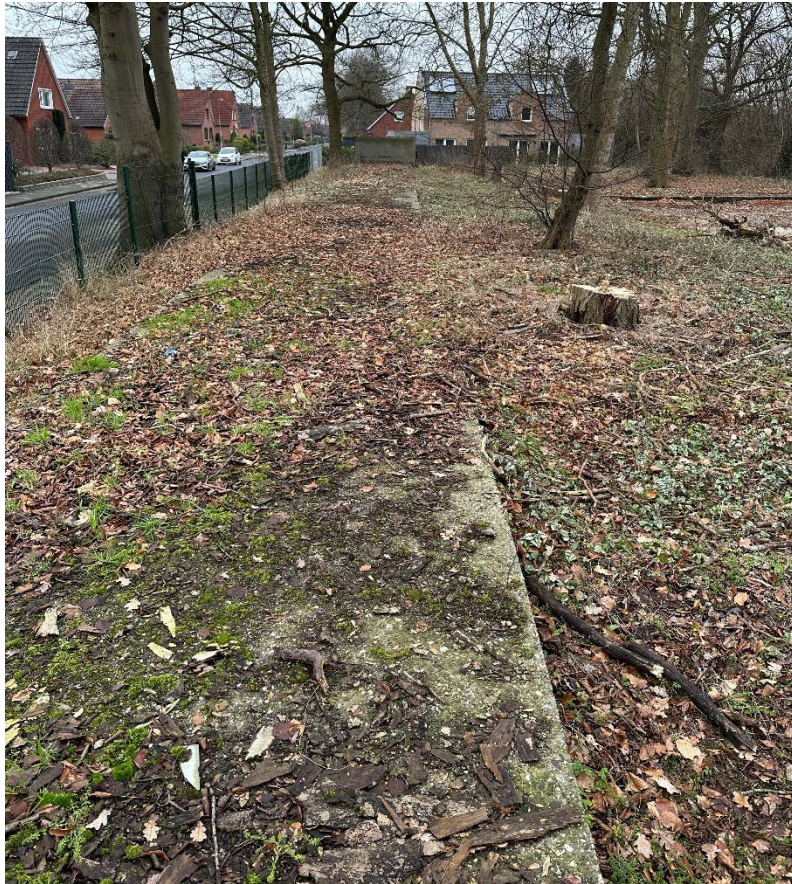
Im Inneren des Schießkanals ist mit schwermetallhaltigen Munitionsresten zu rechnen. Vor allem im Bereich des Kugelfangs sind größere Mengen an Munitionsresten zu erwarten.

Abbildung 8: Blick entlang des Schießkanals (Blickrichtung Ost)

Der zur Andeckung des Schießkanals genutzte Boden weist neben leicht erhöhten Schwermetallkonzentrationen vergleichsweise hohe PAK-Gehalte auf. Demnach ist der Anfüllboden gem. der LAGA-M20 als >Z2 einzustufen.

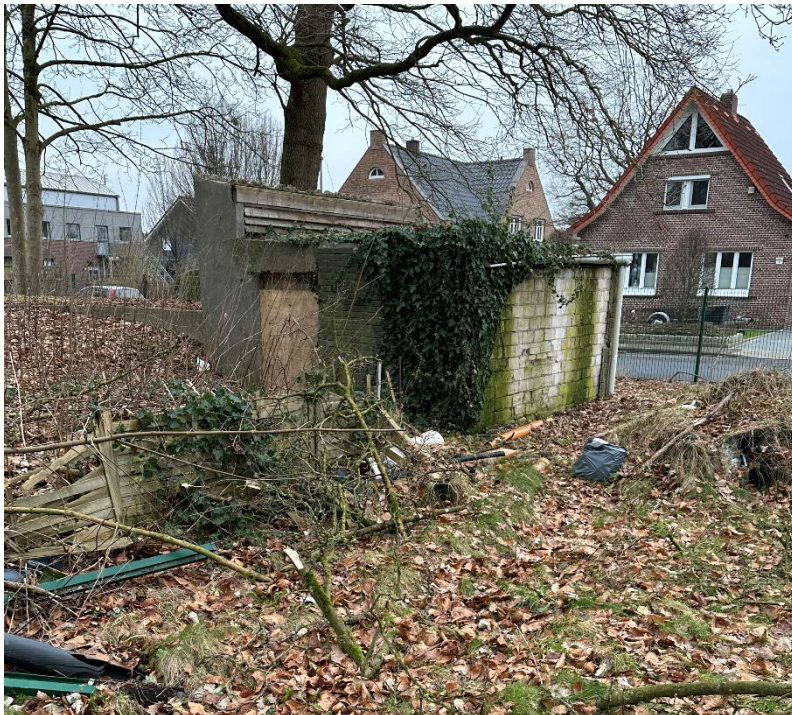
Abbildung 9: Vermutlich ehemaliges Stallgebäude (im Hintergrund Heisfelder Straße)

Zwischen dem Gaststättengebäude und dem ehemaligen Stallgebäude lagern Gartenabfälle und in geringen Mengen Hausmüll.
